Dinkelsbühl, St. Georg, Positiv („Schwedenorgel“)  
 erbaut: zwischen 1610 und 1625  
 in Nürnberg, vermutlich von Stephan Cuntz  
 restauriert 1987/88

Information  
Februar 1989

**Orgelbau  
 Johannes Klais**

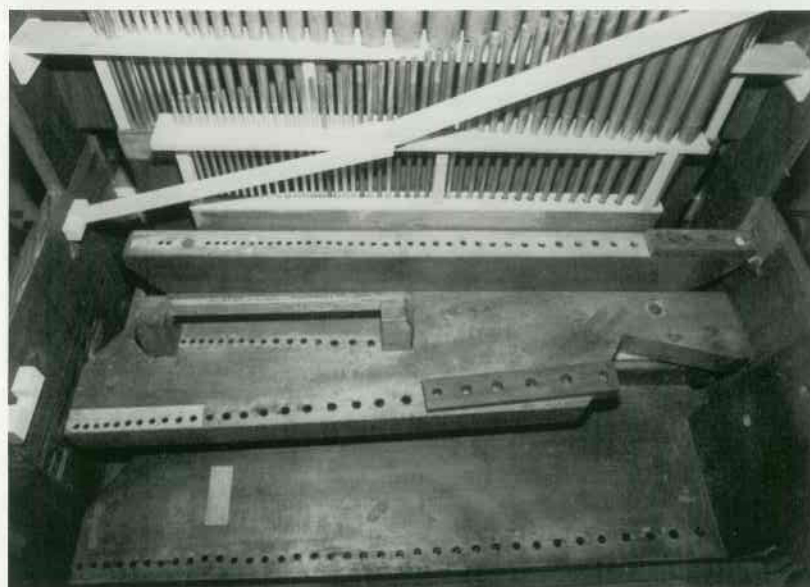
Windlade bei Intonation

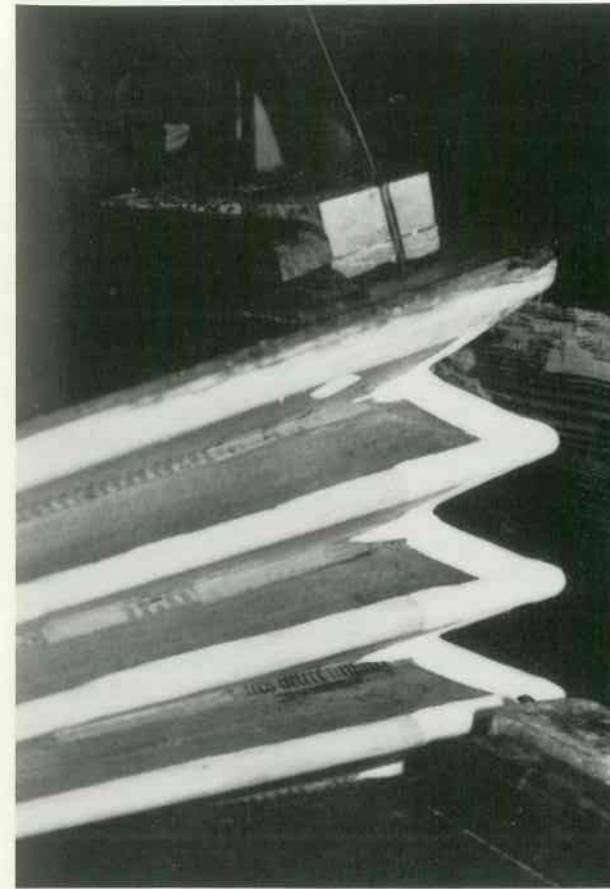
Balg-Detail

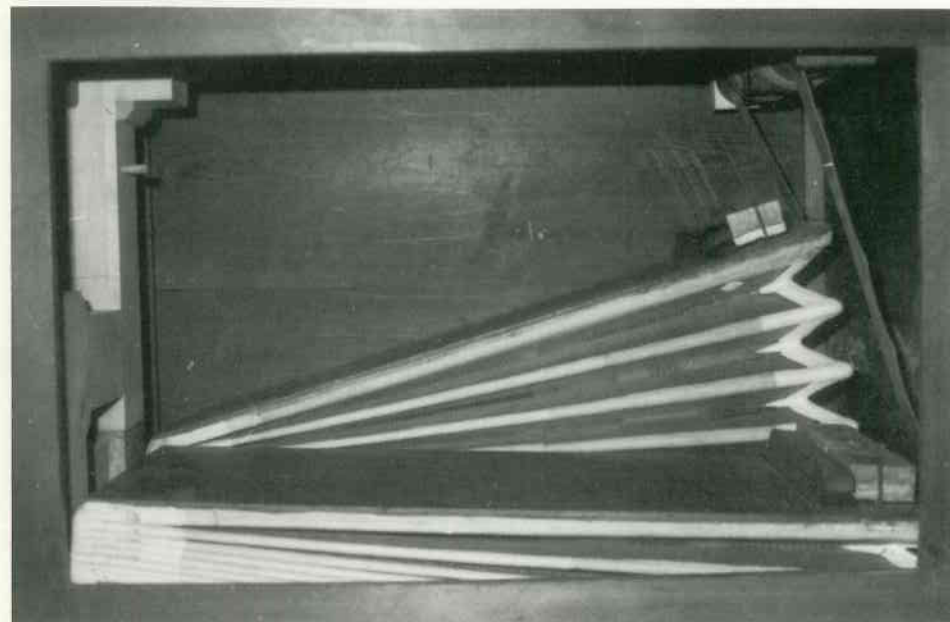
Die beiden Faltenbälge waren undicht, das Leder an den Zwickeln gebrochen. Es konnte zum großen Teil belassen werden und wurde nur an den durchgescheuerten Ecken erneuert. Die originale Balglagerung im Untergehäuse war 1962 beim Einbau des Motors höher gelegt und die Kanäle abgeschnitten worden. Dies wurde rückgängig gemacht; eine Steckverbindung der Kanäle erlaubt ein Abheben des Obergehäuses. Die mechanische Balgbetätigung wurde wieder mit Lederriemen in Funktion gesetzt. Die zusätzliche Gebläsemaschine mit Schwimmerbalg liegt in einem separaten Gehäuse unter dem Positiv und ist über Holzkanäle mit Steckverbindung mit der Orgel verbunden. Die Orgel bleibt dadurch versetzbar; der Wind muß dann allerdings von einem Kalkanten erzeugt werden.

Bälge
