Dinkelsbühl, St. Georg, Positiv („Schwedenorgel“)  
 erbaut: zwischen 1610 und 1625  
 in Nürnberg, vermutlich von Stephan Cuntz  
 restauriert 1987/88

Information  
Februar 1989

**Orgelbau  
 Johannes Klais**

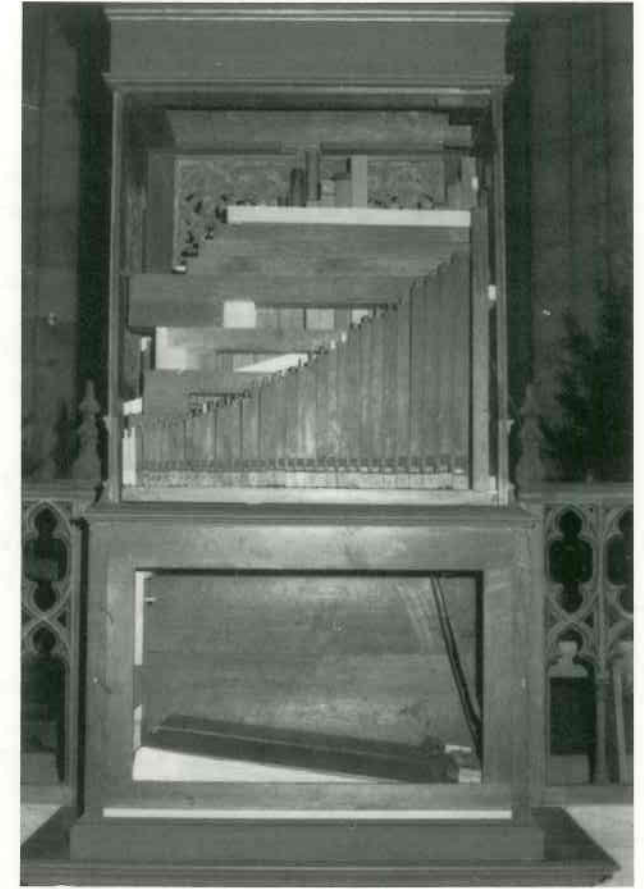
Balg-Detail

Die beiden Faltenbälge waren undicht, das Leder an den Zwickeln gebrochen. Es konnte zum großen Teil belassen werden und wurde nur an den durchgescheuerten Ecken erneuert. Die originale Balglagerung im Untergehäuse war 1962 beim Einbau des Motors höher gelegt und die Kanäle abgeschnitten worden. Dies wurde rückgängig gemacht; eine Steckverbindung der Kanäle erlaubt ein Abheben des Obergehäuses. Die mechanische Balgbetätigung wurde wieder mit Lederriemen in Funktion gesetzt. Die zusätzliche Gebläsemaschine mit Schwimmerbalg liegt in einem separaten Gehäuse unter dem Positiv und ist über Holzkanäle mit Steckverbindung mit der Orgel verbunden. Die Orgel bleibt dadurch versetzbar; der Wind muß dann allerdings von einem Kalkanten erzeugt werden.

The two diagonal bellows were leaky. The leather was broken at the gussets. It could, in the main, be left, and restored only there, at the corners, which were worn through. The site of the bellows in the lower part of the case was raised from its original position in 1962, and the wind trunks cut shorter. This was restored, and the “plug in” coupling was made, which allowed the upper part of the case to be removed.
